ALMA MATER STUDIORUM – UNIVERSITA' DI BOLOGNA
CAMPUS DI CESENA
SCUOLA DI INGEGNERIA E ARCHITETTURA
CORSO DI LAUREA MAGISTRALE A CICLO UNICO IN ARCHITETTURA

Palazzo Cattoli a Montiano: il "costo" del progetto

Tesi in
Progetto, Storia E Restauro

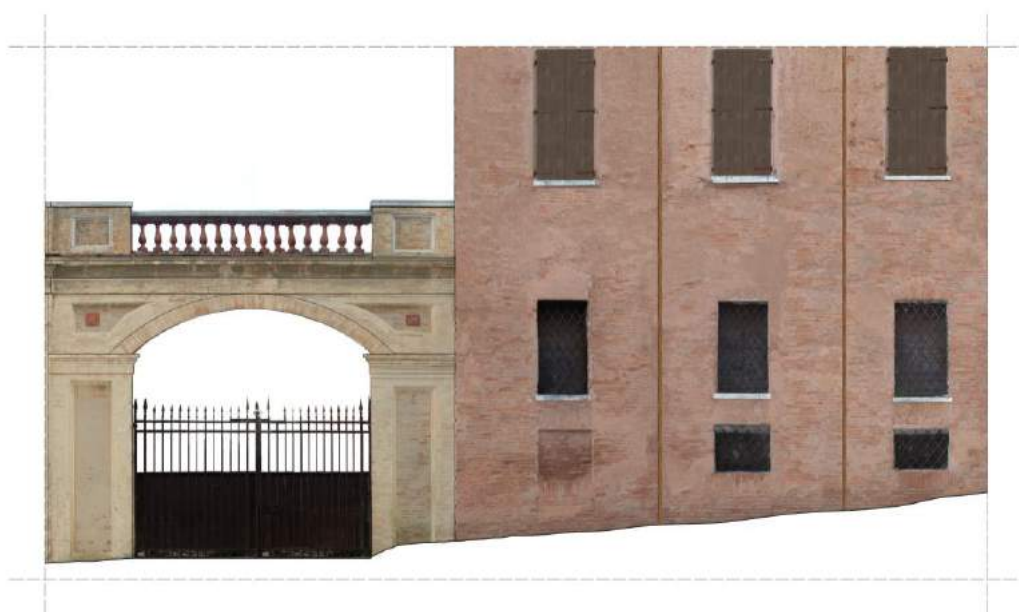
Fig. 41 - Intervento di integrazione dell'intonachino di cocchiopesto

Concluse le lavorazioni sulla muratura si potrà procedere con il rappezzo dell'intonaco esistente. Come prima operazione si rimuoveranno le parti di intonaco polverizzato e verranno consolidati i margini dell'intonaco originale aderente al supporto e successivamente verrà realizzato un intonachino composto da malta idraulica simile per composizione e granulometria all'originale, sabbia e polvere di cotto per ridare il colore rosso al palazzo.

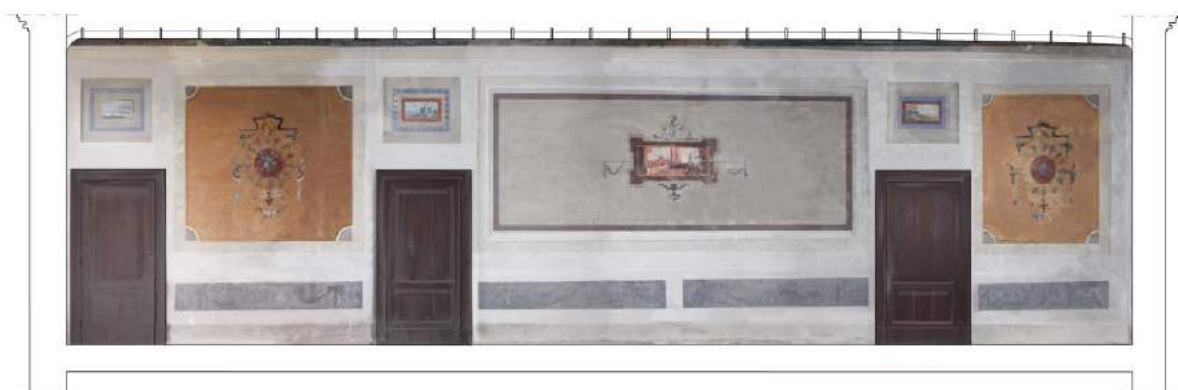
Fig. 42 - Ridisegno delle decorazioni simili all'originale su parete in muratura

Per quanto riguarda la parete in muratura, occorre eseguire uno scuci-cuci per risanare la continuità muraria, ristabilire l'adesione tra supporto murario ed intonaco mediante iniezioni di malte adesivanti, e reintegrare con operazioni di stuccatura le cadute degli strati di intonaco anche di piccola entità utilizzando malte idonee e simili per caratteristiche. Si prosegue, dopo la preparazione del supporto, con opere di pulitura con solventi adeguati, a secco con gomme wishab e con un impacco assorbente delle parti più coese ed, infine, ripristino

dell'apparato pittorico mancante con colori a tempera, e ridisegno del dipinto originale.

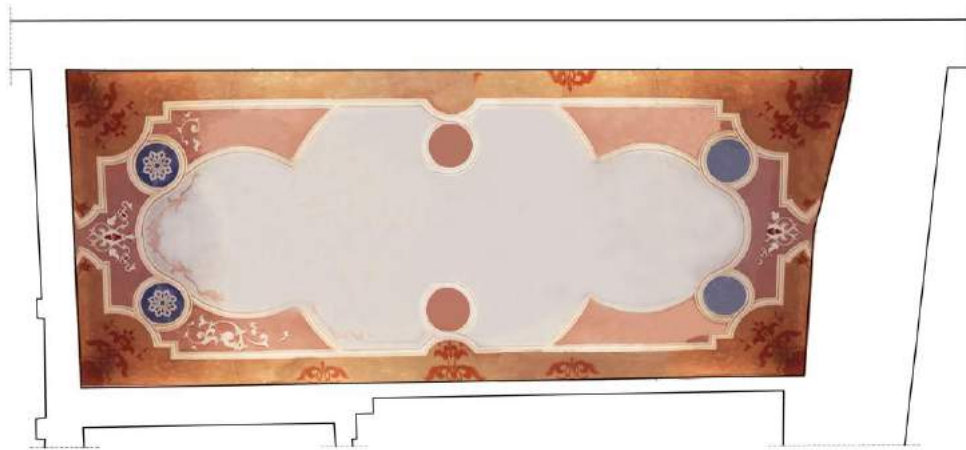
Fig. 43 - Integrazione della struttura in arellato e ridisegno della decorazione con la stessa geometria
Fig. 44 - Integrazione della struttura in arellato e ridisegno della decorazione con la stessa geometria

Gli interventi di consolidamento dei dipinti sulla struttura voltata, invece, comprendono lo svuotamento delle volte per eliminare i carichi in eccesso dovuti a guano o ad altri tipi di depositi, il consolidamento in estradosso della centinatura in legno con rinforzi in legno imbullonati per aumentare la sezione resistente e infittimento di tambocchi, consolidamento della rete in cannucciato e intonaco di gesso alle centine con strisce di tessuto di fibra di vetro, eventuale trattamento delle centine e dei tambocchi con sostanze biocide (antimicotici e antitarli), reintegrazione della stuoia di cannucciato ben ammorsata a quella esistente, stesura dell'intonaco nelle parti mancanti, ristabilimento della coesione della pellicola pittorica, nei casi di disgregazione - polverizzazione, mediante applicazione di prodotto consolidante, rimozione di depositi superficiali parzialmente coerenti quali polvere sedimentata, fissativi

alterati e sostanze di varia natura sovrammessi al dipinto ed infine dipintura uniforme con colorazioni neutre o simili al dipinto originale con il fine di restituire l'unità di lettura cromatica dell'opera.

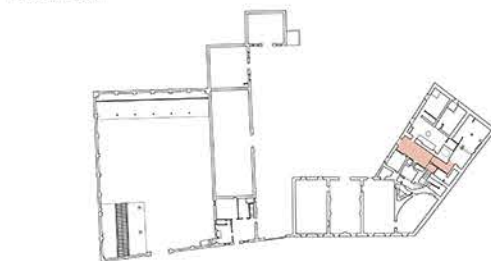
Soffitto decorato non originale e pareti presumibilmente decorate e successivamente ridipinte

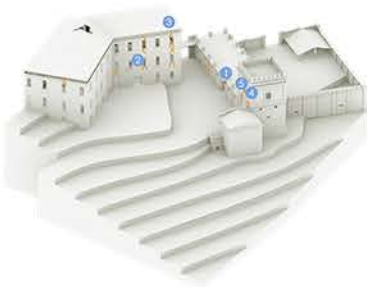
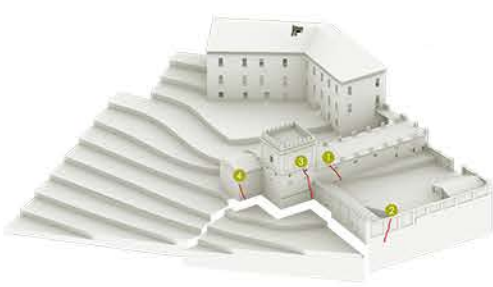
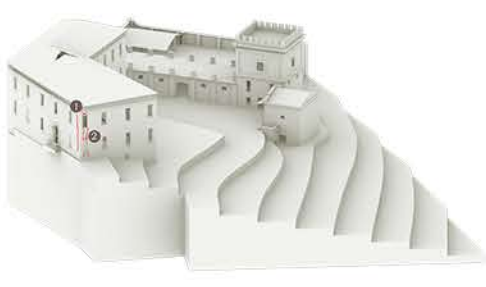
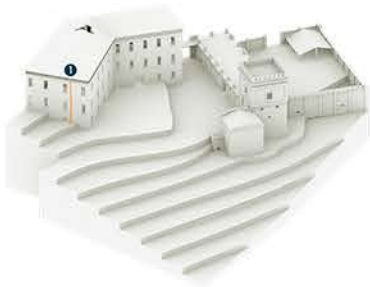
QUADRO FESSURATIVO

Le lesioni non passanti disposte principalmente nei nuclei murali fra parapetto e architrave si presentano sdoppiate in diversi rami fessurativi. E' chiara l'influenza delle aperture sull'ubicazione delle lesioni.

La presenza di regolari variazioni di rigidità ha fatto sì che le fessure si sviluppassero lungo le vie di minor resistenza localizzandosi nelle zone murarie più deboli. L'andamento è dovuto principalmente all'azione di taglio e si ipotizza, vista la localizzazione delle lesioni, una correlazione con un evento sismico. Il cedimento non sembra mostrare alcun segno di rotazione secondaria.

Si notano in questo caso diversi rami fessurativi continui i quali interessano sia il muro perimetrale esterno sia il corpo di fabbrica delle cantine ottocentriche. Essi tendono a seguire, dove presenti, vie d'incontro con i vani finestra.

Si può ipotizzare che sia avvenuto un movimento di tipo rotatorio conseguente ad un cedimento fondale. Studiando lo schema del dissesto si ipotizza la possibilità che il quadro fessurativo peggiori dapprima con uno spostamento verticale del muro in sede di cedimento e, successivamente, una traslazione orizzontale che allontani i bordi delle lesioni in fondazione.

Si nota una fessurazione passante, a ramo unico, che segue un andamento verticale lungo il cantonale delle pareti. Ad essa si aggiungono lesioni minori poste tra i parapetti e gli architravi delle aperture.

Si nota una fessurazione non passante, a ramo unico, che segue un andamento verticale lungo l'intera facciata.

La fessurazione è collocata proprio in prossimità della connessione fra la parete verticale esterna ed una parete semiposante ad essa ortogonale. Il fatto che tale lesione non sia passante ma interessi invece solo la strato più esterno della muratura fa evincere che tale cinemadismo non sia collegato con quello prima descritto neppure si trovino sulla stessa parete. In tal caso, infatti, la lesione sarebbe dovuta essere sul lato interno della parete.

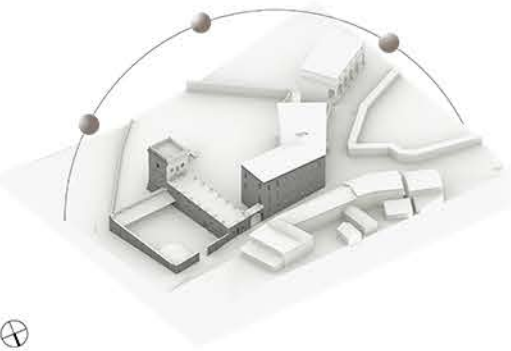
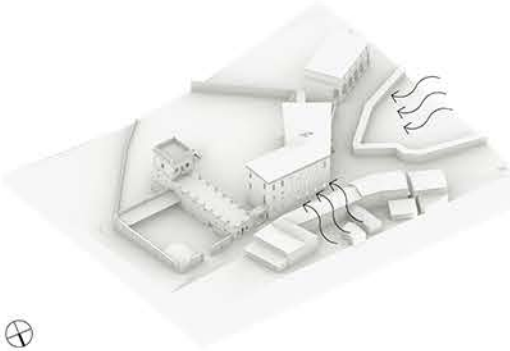
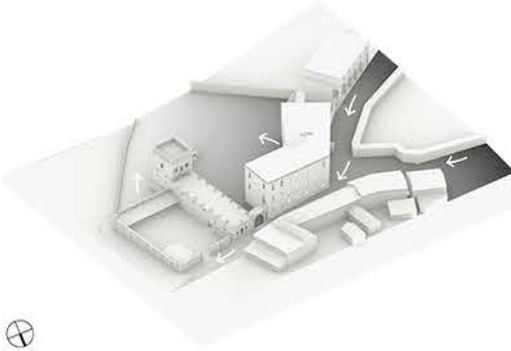
La conformazione del palazzo rispetto all'orientamento del sole fa sì che i prospetti lungo Via Vittorio Veneto e quelli perpendicolari ad esso risultino spesso ombreggiati e questo porta con sé alcune problematiche legate alla conservazione della materia. I principali sintomi di tale aspetto sono la presenza di vegetazione, la patina biologica e diffusi fenomeni di umidità all'interno delle murature.

La posizione del palazzo, rispetto alla viabilità del paese, è centrale per quanto riguarda il tema dello smaltimento delle acque piovane. Trovandosi in prossimità della confluenza di due strade a forte pendenza i prospetti nord e nord-ovest sono lambiti dal passaggio delle acque e questo causa fenomeni di umidità di risalita, efflorescenze saline e corrosione.

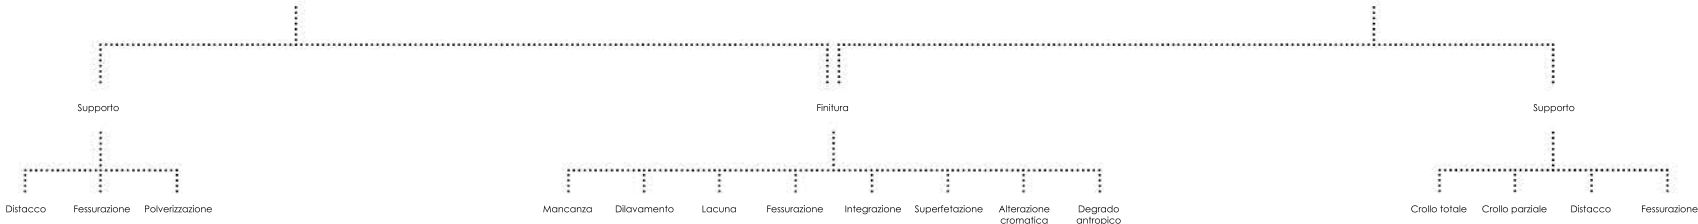
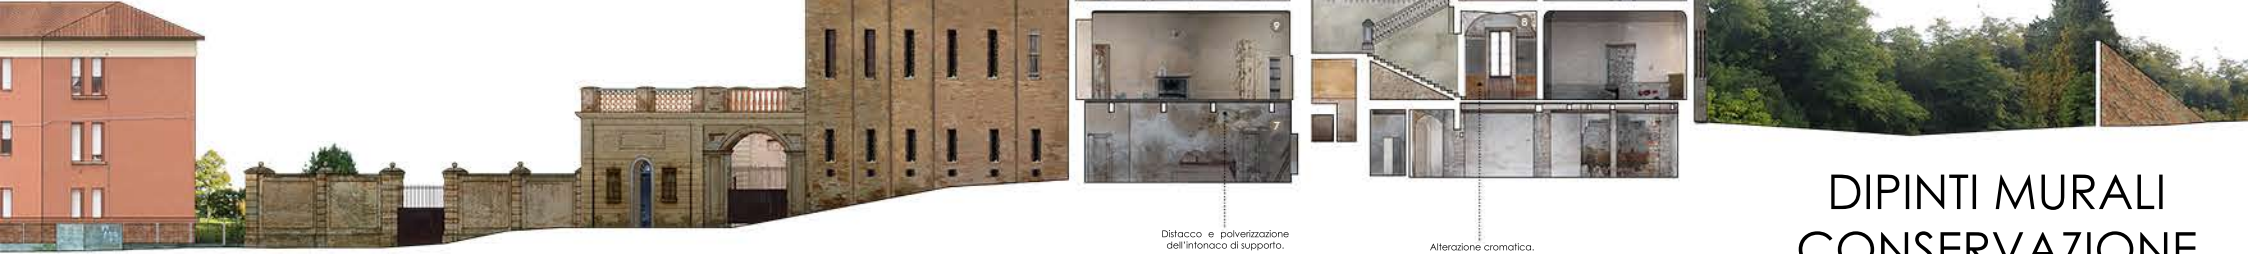
Distacco e polverizzazione dell'intonaco di supporto.

Alterazione cromatica.

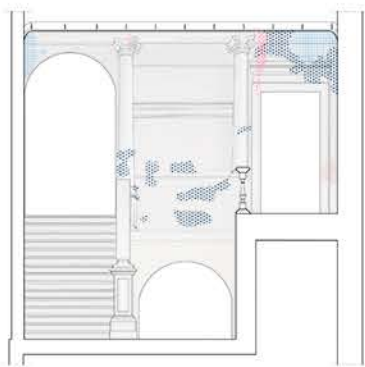
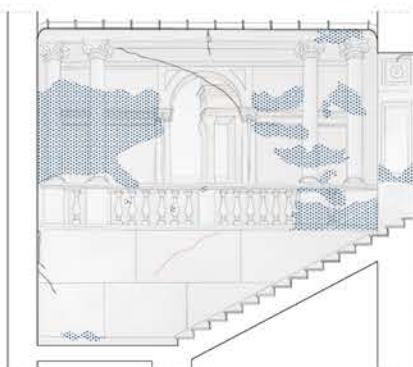
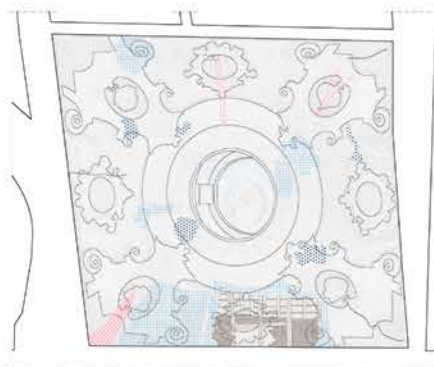
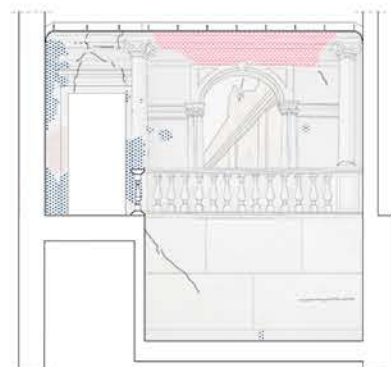
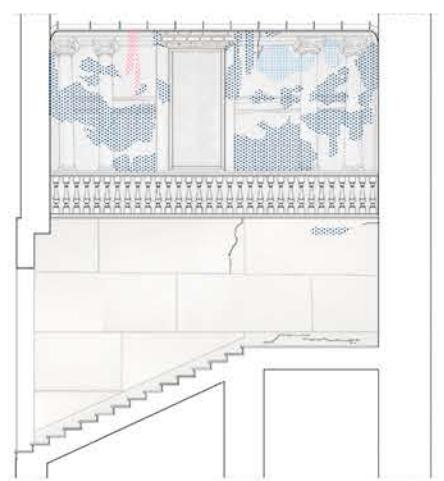
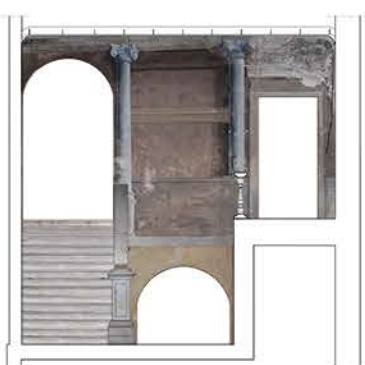
DIPINTI MURALI

LACUNA
Caduta e perdita di parti di dipinto murale, con messa in luce degli strati di intonaco più interni o del supporto
CAUSE
Fenomeni di umidità ascendente. Soluzioni di continuità conseguenti alla presenza di fessurazioni e/o di lesioni strutturali.

FRATTURAZIONE O FESSURAZIONE
Formazione di soluzioni di continuità nel materiale che può implicare lo spostamento reciproco delle parti
CAUSE
Dissalto dello strato di supporto della pellicola pittorica

DILAVAMENTO
Azione erosiva, con asportazione del materiale eroso, esercitata dalle acque meteoriche
CAUSE
Umidità di percolazione capillare, da infiltrazione di acqua dovuta ad agenti meteorici

ALTERAZIONE CROMATICA
Variazione di uno o più parametri che definiscono il colore del materiale (tinta, chiarezza e saturazione)
CAUSE
Umidità di condensazione e di infiltrazione. Assorbimento differenziale del supporto

Iniezioni di consolidamento della campagna muraria con malte di calce idraulica naturale e cucitura armata eseguita con connettori in vetroresina per lesioni superiori ai cm.

Descialbo delle tinte soprammesse, mediante mezzi meccanici, impacchi chimici e con idonei solventi senza creare alcun danno alla superficie decorata sottostante.
